**CONDIÇÕES OPERACIONAIS DE ESTRUTURAS HÍDRICAS DESTINADAS  
AO ARMAZENAMENTO DE ÁGUA NO VALE DO RIO PAJEÚ**

Monografia apresentada ao Curso  
de Agronomia da Universidade  
Federal Rural de Pernambuco,  
como parte das exigências para  
conclusão do curso.

**SERRA TALHADA**  
**PERNAMBUCO – BRASIL**  
**2018**

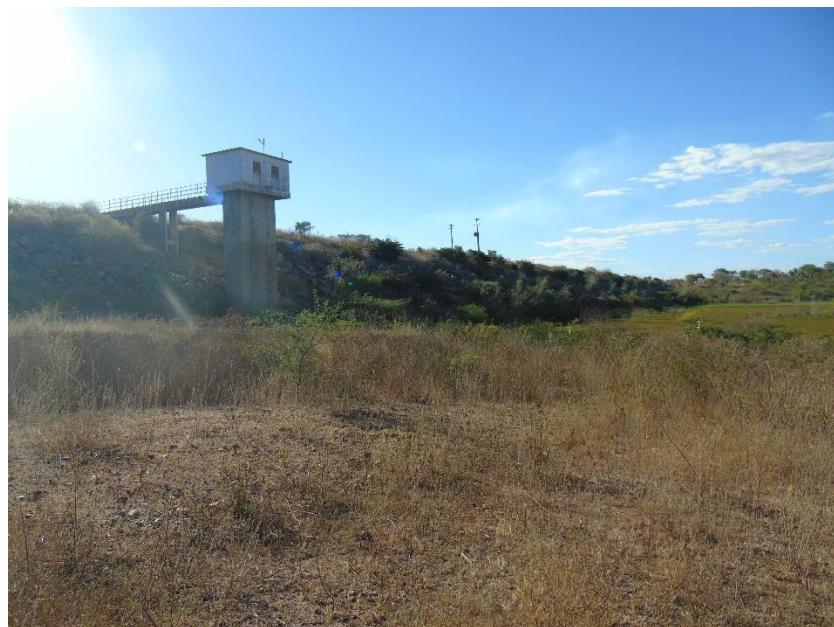
falta de manutenção e que pode ocorrer infiltrações devido ao crescimento das raízes das plantas, podendo ocasionar aberturas na estrutura e aparecimento de tocas e ninhos de animais, situação que pode ser agravadas por ventanias que abalam as estruturas das raízes sendo necessária a limpeza e a retirada da vegetação de seus taludes (ZUFFO, 2005).

Figura 06. Presença de vegetação densa na parede principal da barragem do Rosário

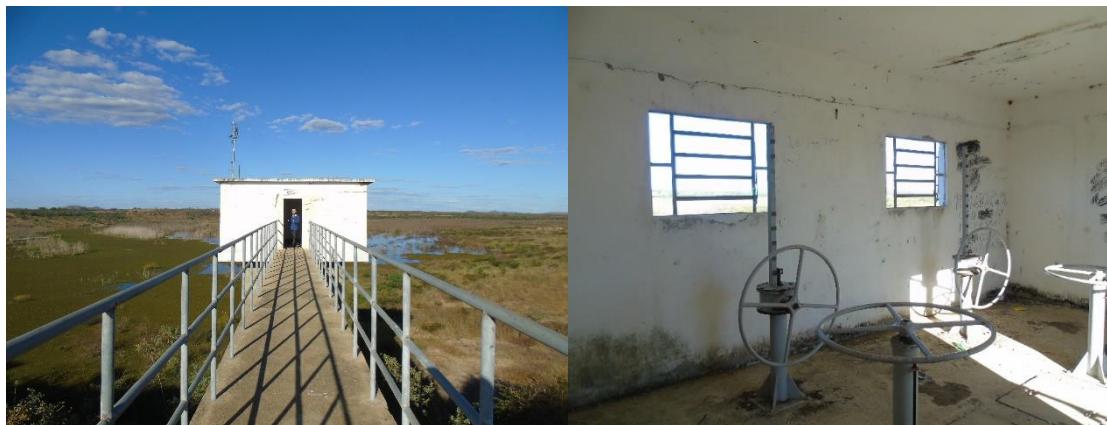
Entretanto observou-se que a sala de controle das comportas encontra-se completamente depredada e sem porta na entrada, fazendo com que o acesso seja permitido livremente (Figura 07), indicando que o local está abandonado e sem vigilância. Foram visualizadas as réguas linimétricas aparentemente novas e recém instaladas na calha hidráulica do barramento.

Figura 07. Sala de controle das comportas da barragem do Rosário

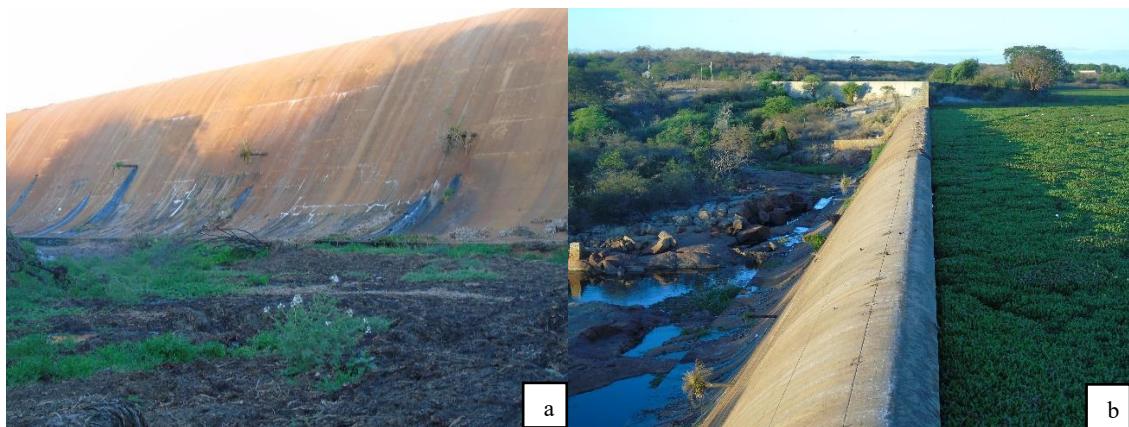
A visita à barragem de Brotas também foi realizada em agosto de 2018, e foi possível constatar que sua parede principal encontra-se em boas condições a montante, porém a jusante existem infiltrações e rachaduras em toda sua extensão (Figura 08a), o que pode levar a um aumento na falha da estrutura e instabilidade no talude (ZUFFO, 2005). Havia também a montante da parede presença de plantas aquáticas submersas no reservatório (Figura 08b), o que pode ocasionar entupimentos nas comportas (ZUFFO, 2005). A presença de água a jusante do barramento é um indicador de que são necessárias medidas corretivas urgentes para consequências potenciais de rupturas futuras.

Figura 08. Parede principal da barragem de Brotas

Segundo o Ministério da Integração Nacional (2002) para garantir a segurança da barragem de concreto, é necessária regularidade na limpeza no sistema de drenagem e eventuais manutenções no sistema impermeabilizante da estrutura.

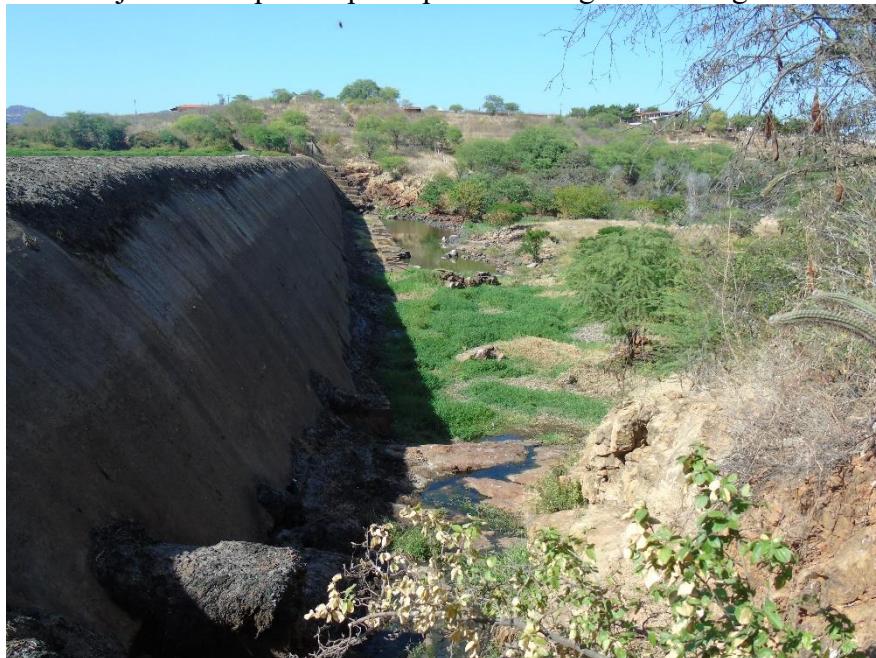
A jusante da barragem acumula-se muito lixo, água estagnada, com presença de caramujos, mosquitos e vegetação arbórea (Figura 09), constituindo-se um forte indicador que há infiltrações na parede do reservatório e drenagem insuficiente da água acumulada (ZUFFO, 2005). Constatou-se também a presença de pescadores na crista do vertedor, fato muito perigoso uma vez que a parede possui 15 metros de altura e não tem estrutura de proteção para circulação de pessoas. Observou-se que no local existem muitas tomadas d’água e que algumas delas constata-se vazamentos importantes.

Figura 09. Presença de vegetação, infiltração, água parada a jusante da parede principal da Barragem do Jazigo.

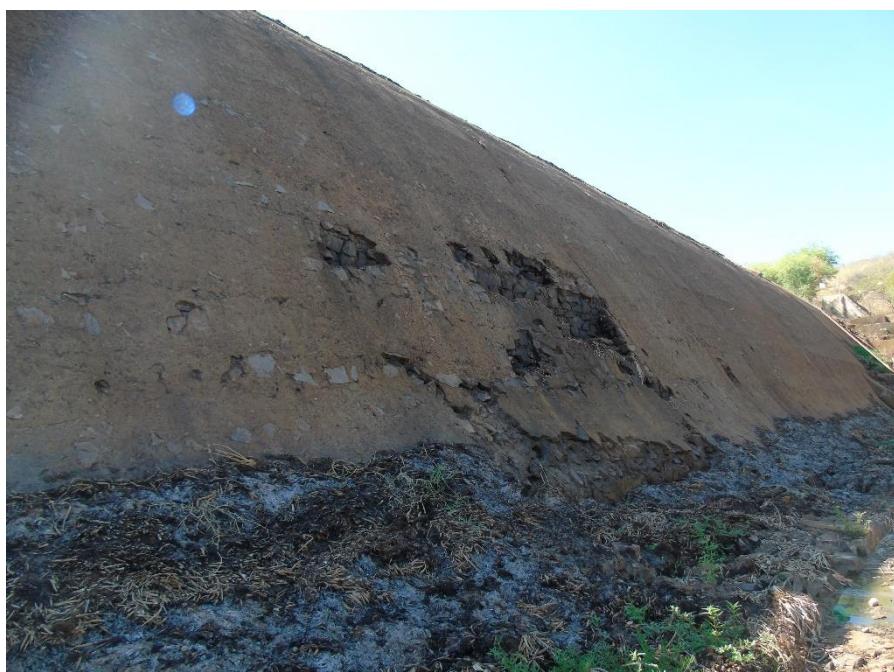
Figura 10. Rachaduras no talude a jusante da barragem do Jazigo

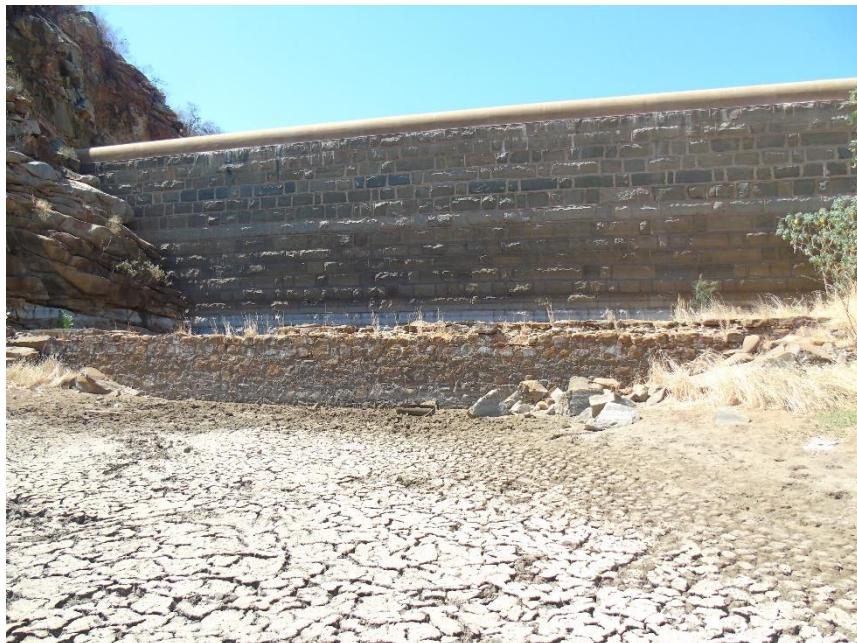
Figura 11. Vista da parede principal a montante da barragem do Saco I

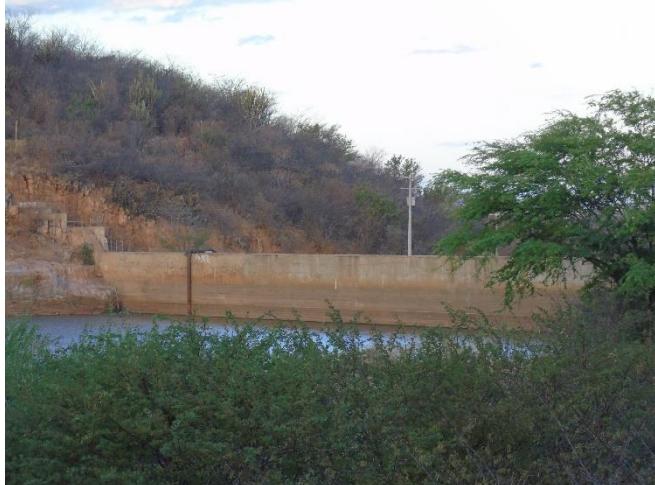
Durante a inspeção técnica realizada em agosto foi possível detectar que a parede principal da barragem estava em bom estado de conservação, tendo as ombreiras direita e esquerda encravadas no maciço rochoso e um vertedor em bom estado de conservação. Ressalta-se a presença de muita vegetação na área de dissipação para o vertedor a montante (Figura 12). De acordo com o Ministério da Integração (2002) esta é uma questão preocupante, pois a depender da quantidade de vegetação e entulhos presentes no entorno reservatório, poderá haver interferência no fluxo da água, provocando danos nas estruturas.

Figura 12. Parede principal a montante do barramento

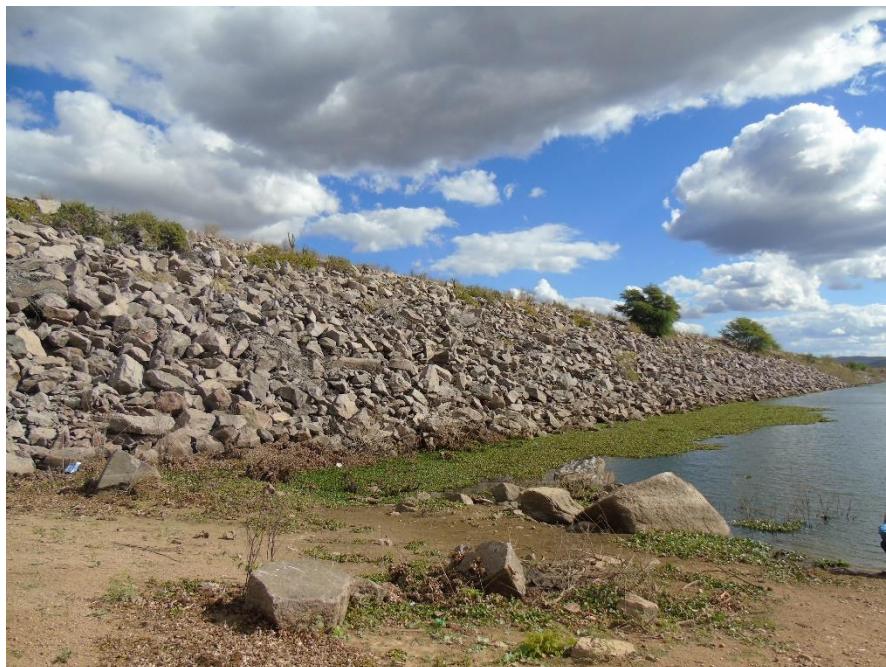
Durante a vistoria técnica em agosto de 2018, foi possível constatar que os taludes se encontram bem protegidos por enrocamento de pedras, tanto a montante quanto a jusante, porém, já é possível detectar uma quantidade razoável de vegetação arbórea em crescimento (Figura 13). A presença de vegetação arbórea nos taludes é um indicador que não há manutenção da parede e que, devido a presença das raízes das árvores, pode haver o aparecimento de infiltrações, o que danificará a estrutura hídrica (ZUFFO, 2005). Sua ombreira esquerda está encravada na rocha e a direita no maciço de terra, adjacente a qual foi construído um vertedor que possui soleira rente ao solo e onde constata-se a presença de vegetação espontânea. A face esquerda do vertedor foi construída e está bem conservada, o mesmo não ocorrendo com a face direita que apenas foi escavada na rocha bruta.

Figura 13. Parede principal a montante da barragem de Serrinha II

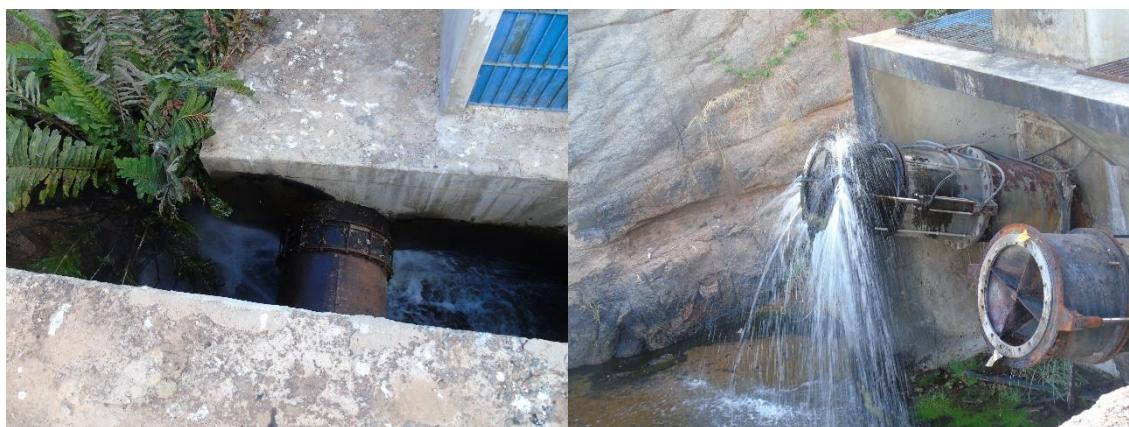
Esta barragem possui duas comportas do tipo “rabo de pavão”, estando uma no momento da vistoria técnica fechada e a outra, apesar de fechada, apresentando vazamento. Destaca-se ainda que, a montante destas comportas, no túnel que aloja a tubulação que leva água da montante para jusante do barramento, constatou-se um vazamento de alta intensidade e corrosões significativas na parte externa desta tubulação

(Figura 14). Estas constatações *in loco* já nos permitem deduzir que não há manutenção nas comportas e nem na parede do túnel, de onde gerou-se a liberação de uma vazão que não é prevista o que pode levar a uma ruptura futura da estrutura hídrica (ZUFFO, 2015). Conforme o Ministério da Integração Nacional (2002), as estruturas metálicas, como as comportas e condutos, devem ser alinhadas, rebitadas, soldadas e possuir revestimento de proteção para evitar danos como os que podem ocorrer na Barragem de Serrinha II.

Figura 14. Comportas da barragem de Serrinha II
