ESTÁGIO SUPERVISIONADO OBRIGATÓRIO

IMPLANTAÇÃO E RESTAURAÇÃO DE ÁREA AGRÍCOLA NA UFRPE  
UNIDADE ACADÊMICA DE SERRA TALHADA

Relatório de Estágio Supervisionado  
Obrigatório ao Curso de Agronomia da  
Universidade Federal Rural de  
Pernambuco, como parte das  
exigências para obtenção do grau de  
Bacharelado em Agronomia.

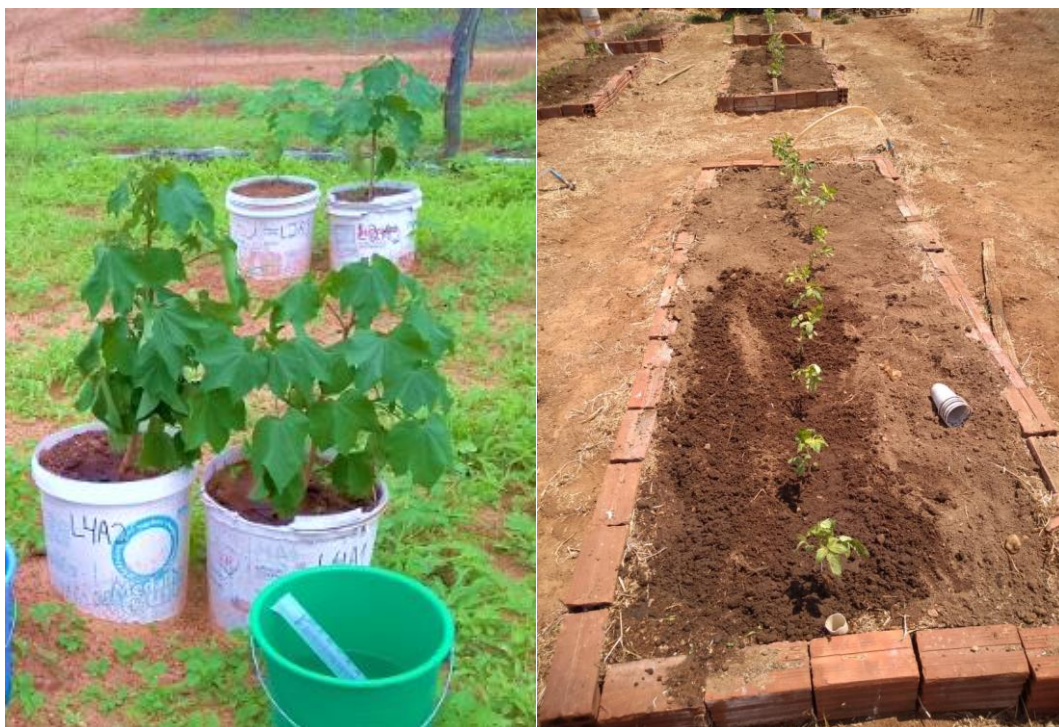
**Figura 2.** Culturas que já foram cultivadas na área (A esquerda experimento com o algodão mocó – *Gossypium hirsutum* L.; A direita experimento com tomate – *Solanum lycopersicum* L. )

Após a instalação da Unidade, e divisões dos Campos para estudos, a área de realização do estágio recebeu a pouco tempo, experimentos com as culturas forrageiras, como avaliação de tratamentos com diferentes espécies de capim; culturas de dupla aptidão, como o algodoeiro mocó; e culturas olerícolas, tais como pepino e o tomateiro (Figura 2).

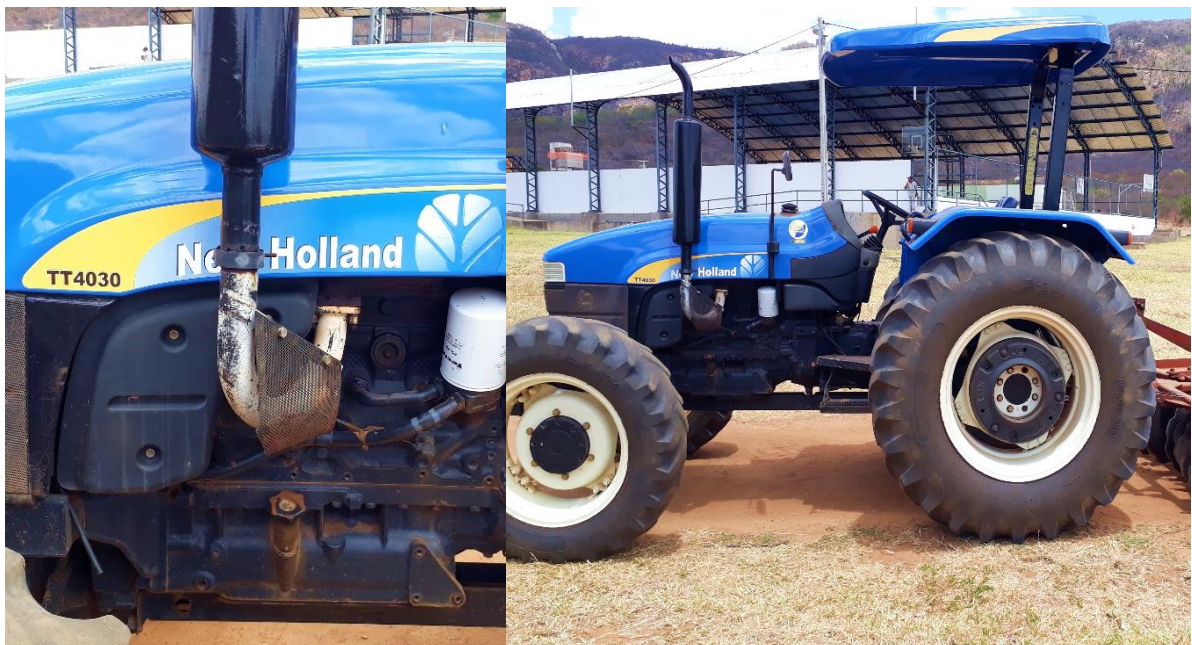
**Figura 4.** Trator New Holland TT4030 utilizado para as atividades de preparo do solo.

Durante a realização desse estágio, foram realizadas atividades de preparo básico do solo. O veículo trator utilizado para as práticas foi um New Holland (Figura 4) modelo TT 4030, de 75 cv, emprestado pela Universidade.

Para a utilização do conjunto trator e implementos antes é necessário a manutenção para limpeza de filtros de ar, óleo e combustível; aplicação de graxa nos eixos; verificação do nível de óleo e combustível; verificação e calibração de pneus.

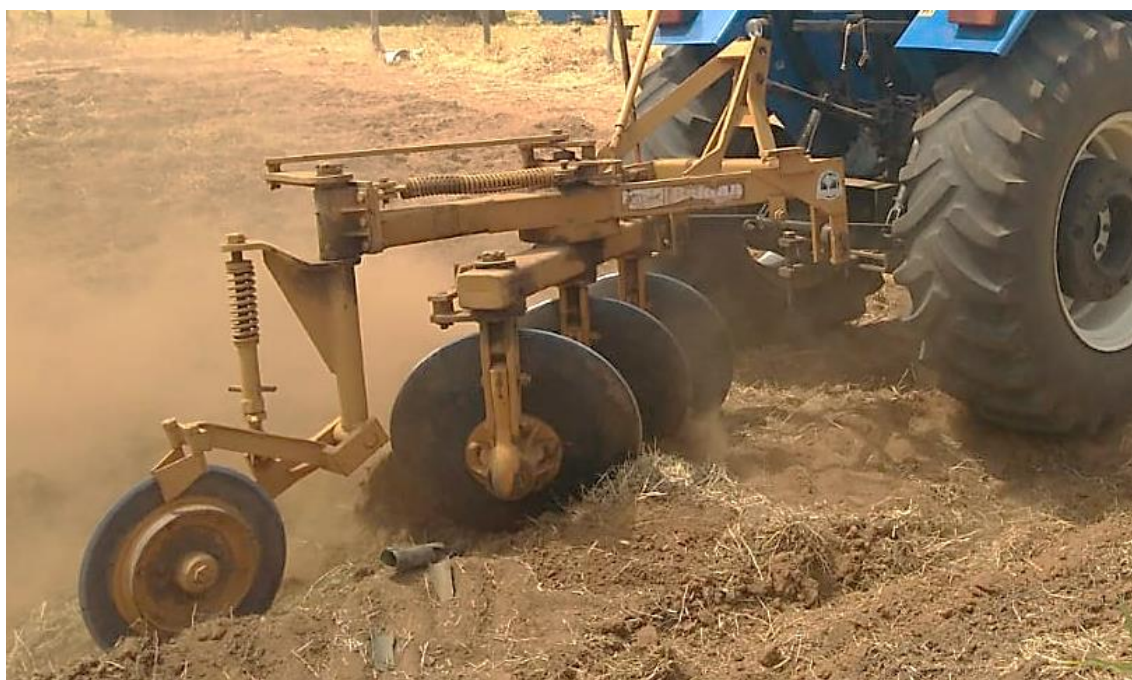
**Figura 5.** Arado reversível de 3 discos utilizado para as atividades de preparo do solo.

Dentre os implementos básicos para o revolvimento do solo está o arado (Figura 5), e o modelo utilizado é o arado de 3 discos de 28" com reversão manual. A profundidade adotada foi de 0,20 m; a quantidade de passadas foi de acordo com a necessidade observada de acordo com o desempenho da atividade.

A função básica para a utilização desse tipo de implemento é o revolvimento da terra e incorporação de matéria orgânica, para a descompactação e melhoria da estrutura física do solo, melhorando a capacidade de drenagem.

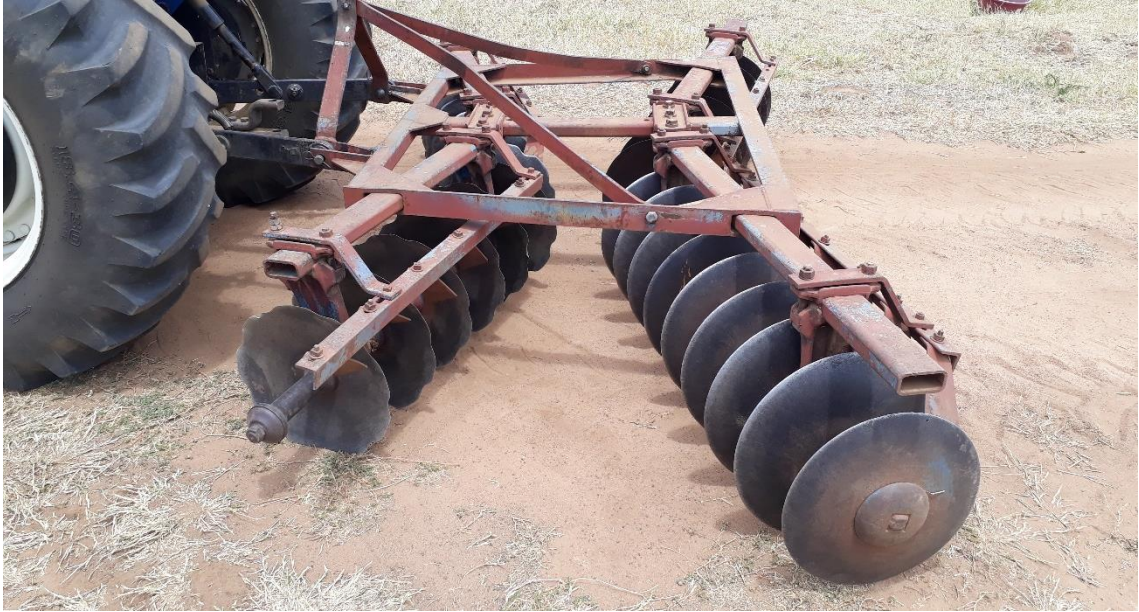
**Figura 6.** Grade niveladora 36 discos em X, utilizada para as atividades de preparo do solo.

Após o arado utiliza-se a grade niveladora afim de eliminar a maior parte dos torrões que ficaram soltos na superfície após a realização dos cortes no solo durante a prática de aração. A grade niveladora (Figura 6 e 7) utilizada para preparação da área experimental foi um modelo de 36 discos (18 + 18) em X (configuração dos eixos), sendo que o eixo dianteiro comportava discos de corte (com recortes nas bordas) para o primeiro contato com os torrões, e o segundo eixo contava com discos de nivelamento lisos, (sem recortes nas bordas).

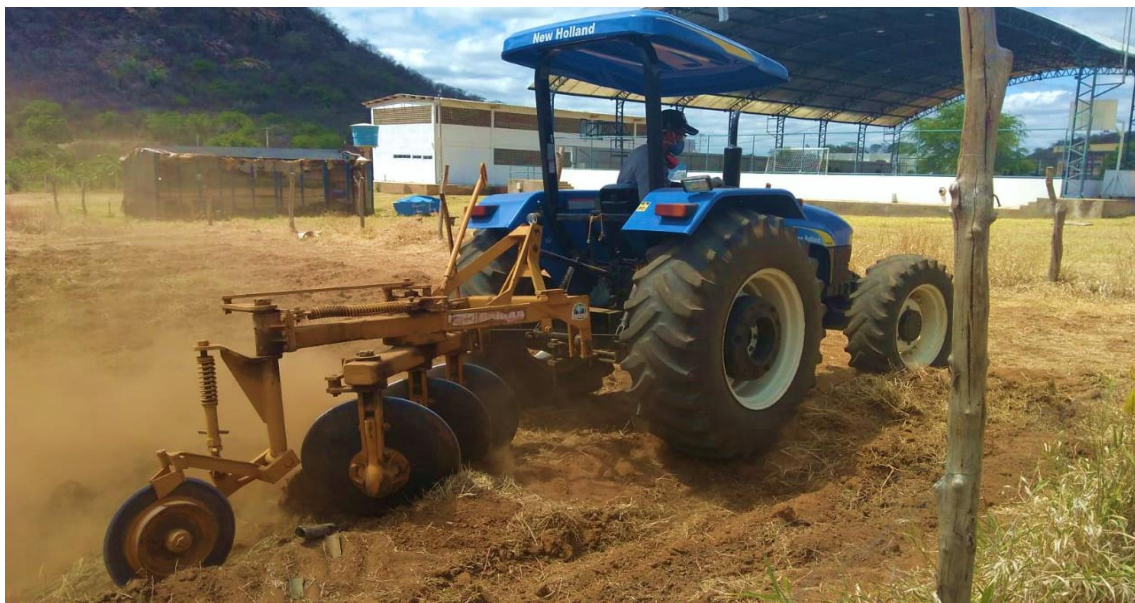
**Figura 8.** Prática de Aração do solo.

As quantidades de passagens necessárias foram aplicadas de acordo com o resultado após o término da utilização do implemento em toda área. Para a aplicação do arado buscou-se inicialmente passar 3 vezes na área, mas por conta das limitações de espaço, houve a necessidade de mais passagens. Para a utilização da grade niveladora buscou realizar 5 passagens, porém na mesma condição de limitações quanto as extremidades do terreno, foram necessárias outras passagens, até obter o resultado dentro das condições de cultivo.

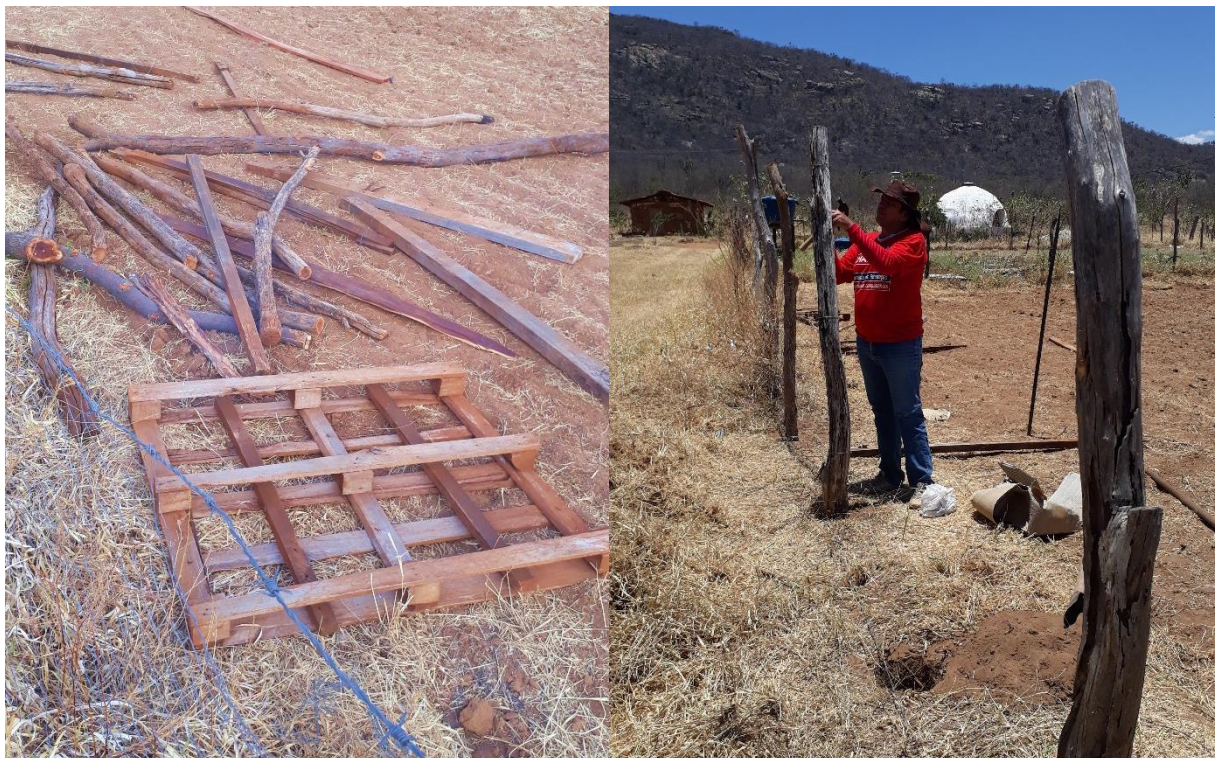
**Figura 10.** Cercamento da área (A esquerda estacas utilizadas, e a direita fixação de tela).

A presença de animais pode comprometer a cultura pois buscando alimento e água, estes podem vir a escavar os solos cultivados, e pôr em risco uma perda total das plantas. A presença de outras pessoas que não sejam alunos e professores poderia dificultar o diálogo direto para a explicação de área experimental, e dos experimentos que nela estariam ocorrendo.

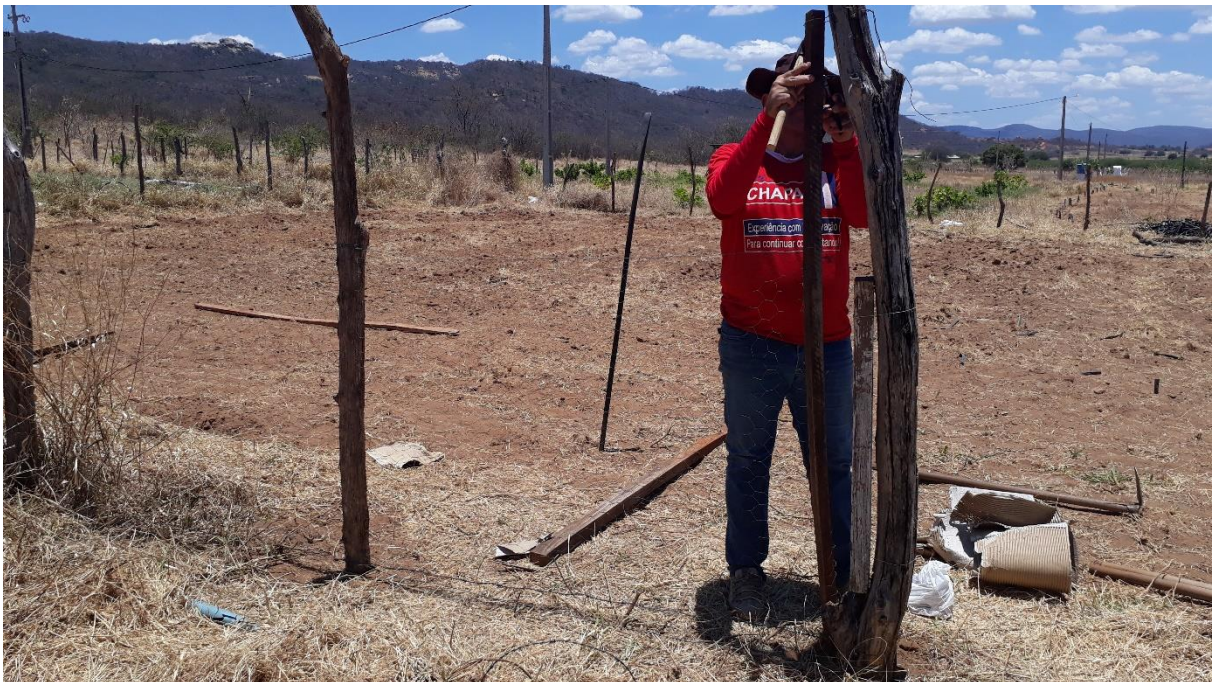
**Figura 11.** Construção de outra porteira.

Ainda após o cercamento da área verificou-se a entrada de animais, e danos ao sistema de irrigação, como esperado. Os cães buscavam adentrar na área buscando a umidade deixada após as irrigações. Por isso foi necessário a verificação e manutenção de todo o perímetro buscando espaços que permitisse a entrada e saída destes animais.

Foram utilizados dois tipos de telado sobrepostos, um de maior e outro de diâmetro menor, afim de impossibilitar o deslocamento de animais pequenos, como roedores por exemplo. Notou-se que o conjunto de telas foi eficaz nesse controle, pois não houve relatos de problemas durante os cultivos. Outras adaptações, foram necessárias para o acesso interno da área, como por exemplo a instalação de uma nova porteira.

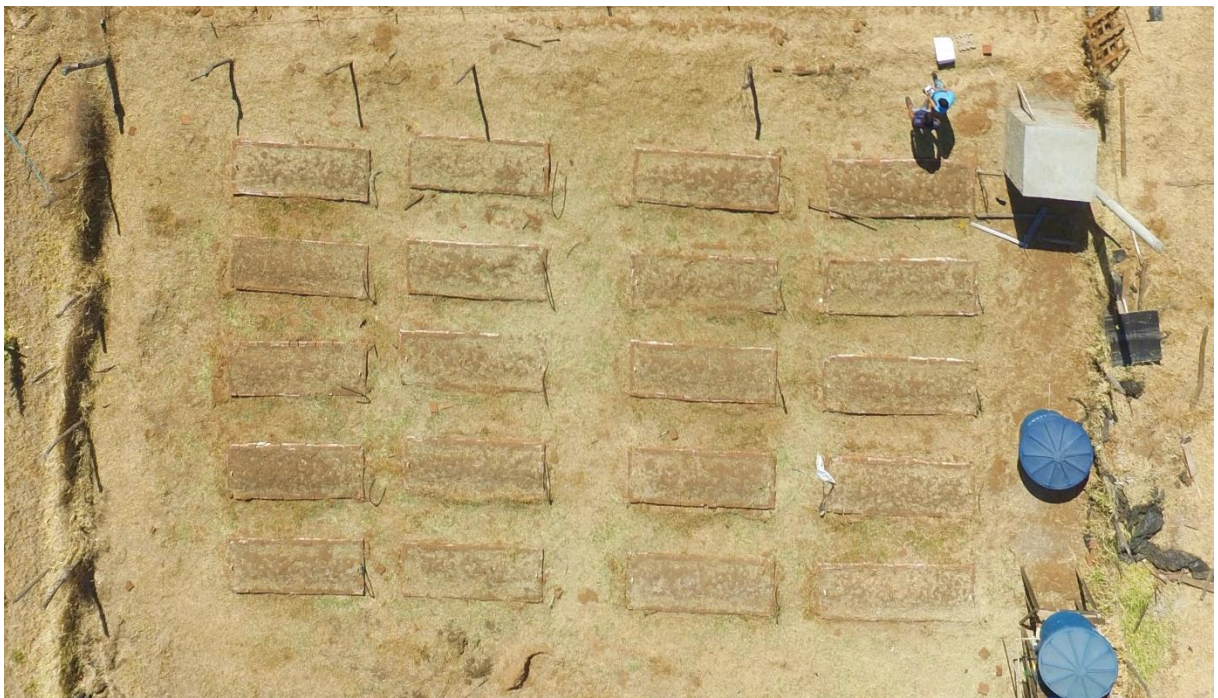
**Figura 12.** Croqui da área para plantio em canteiros econômicos.

As divisões do campo experimental foram estudadas de acordo com a implantação de novas culturas, e de seus respectivos objetivos durante a execução do projeto. Nos canteiros econômicos (Figura 12) planejou-se estudar o comportamento do tomate cereja cultivado sob diferentes lâminas de irrigação, afim de testar a capacidade de economia de água do sistema. Já nos canteiros convencionais (Figura 13) buscou-se cultivar rabanetes também sob diferentes lâminas de irrigação, mas com diferentes fontes de adubação, buscando estudar a produtividade.

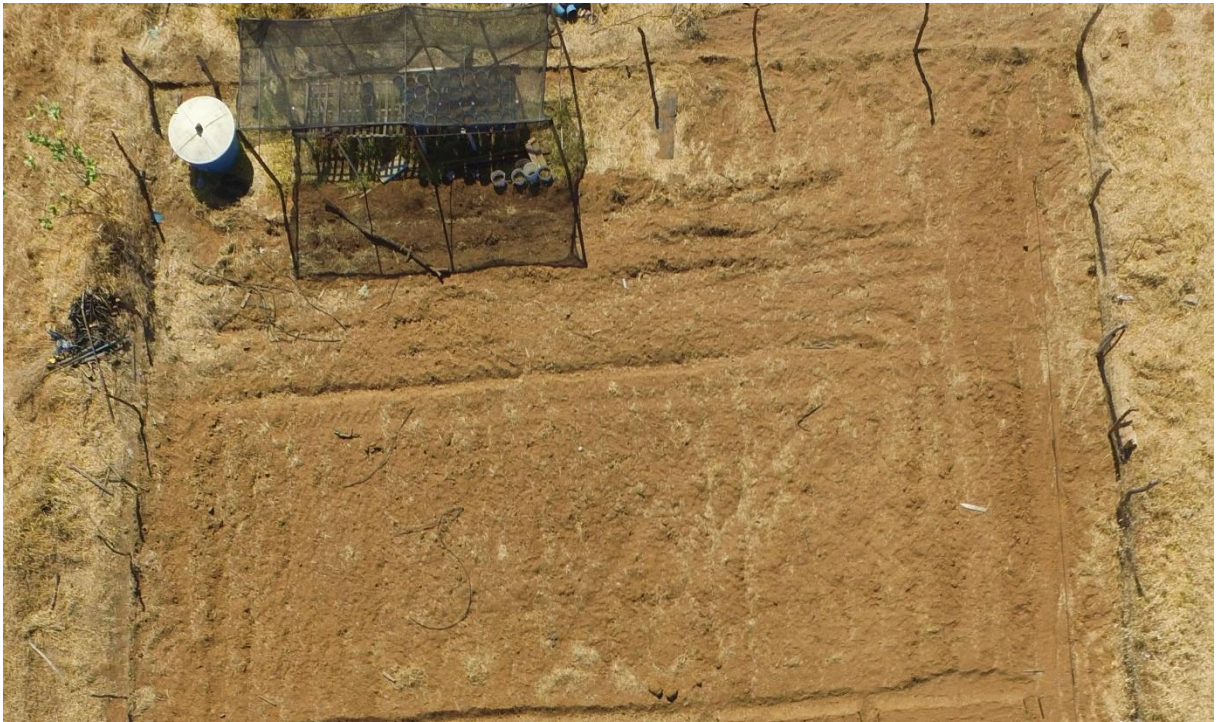
**Figura 14.** Croqui da área para plantio convencional.

Na área separada para o plantio convencional, buscou-se implantar posteriormente ao estágio, um experimento avaliando a produtividade e o desempenho de diferentes variedades do feijão guandu, cultivado no sistema tradicional. Por último a área demarcada como pousio na verdade, significada que está normalmente é utilizada para experimentos em vasos e não em sistemas convencionais. Até o final do período do estágio não identificou projetos para essa área.

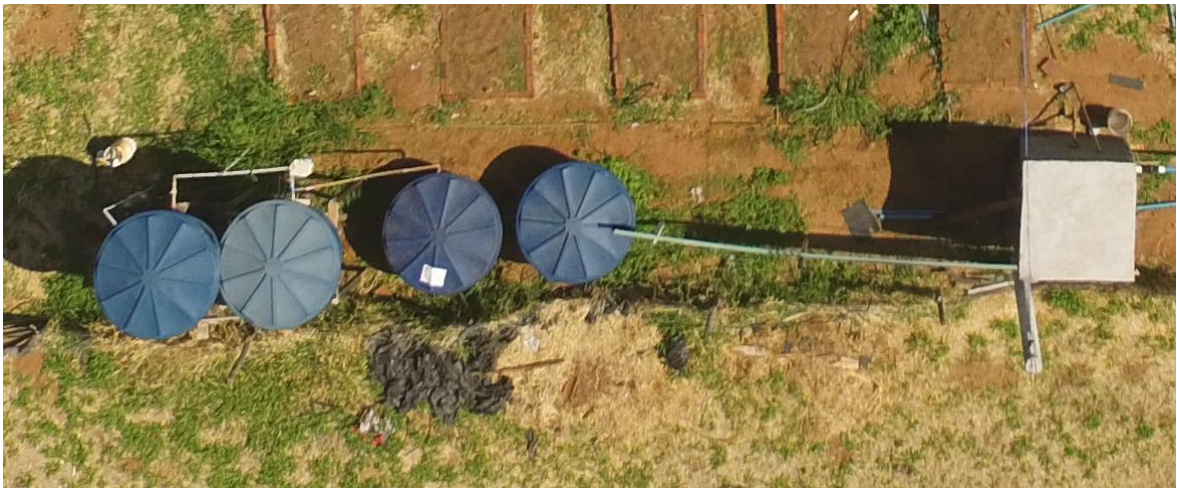
**Figura 16.** Reservatórios para irrigação

Para a irrigação a área utilizava de 4 reservatórios (caixas d'água) de 1.000L cada (Figura 16), totalizando o máximo de 4.000 L. Todas as caixas estavam conectadas, porém haviam duas suspensas e duas no chão, pois as caixas suspensas irrigavam com a força gravitacional, em função dos objetivos experimentais, porém através da instalação de uma boia nas caixas do chão, as demais forneciam água para o reabastecimento das áreas irrigadas pelo sistema pressurizado (conjunto motor bomba). O conjunto motor bomba eram abrigados em uma pequena construção de proteção (casa de bomba) (Figura 17) contra chuva e outros possíveis problemas.

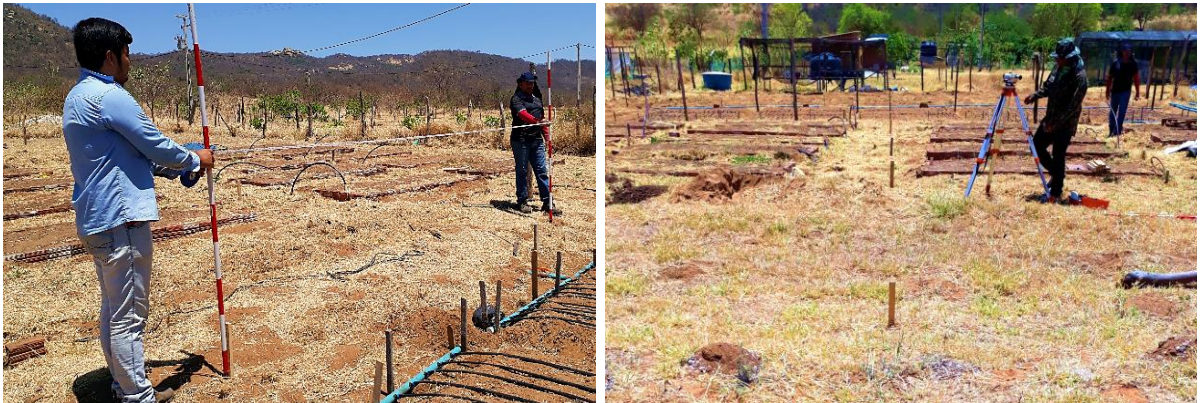
**Figura 19.** Identificação dos pontos (A esquerda demarcação dos pontos para fixação dos piquetes, a direita piquetes já fixados).

A demarcação dos pontos (Figura 19) foi realizada com a distribuição de piquetes a 5 m equidistantes, comportando uma faixa no sentido longitudinal (Figura 21) e transversal (Figura 22) do terreno. Logo em seguida realizou-se a coleta dos dados (Figura 19) referentes as cotas do terreno em cada piquete, utilizando da mira falante e do nível de luneta.

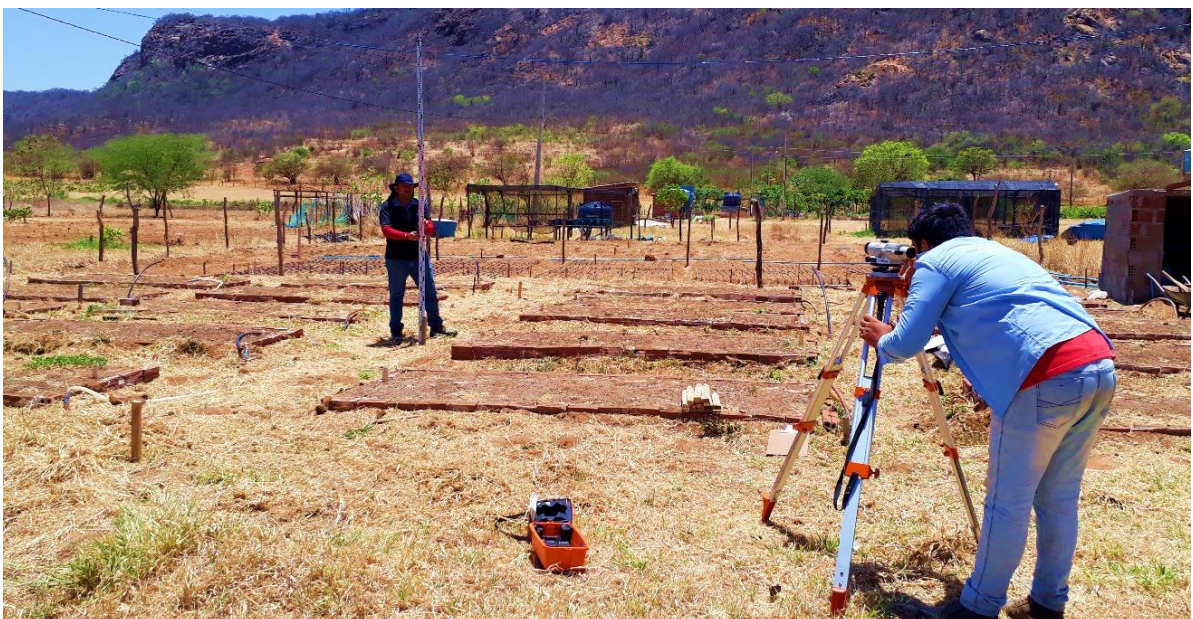
**Figura 20.** Coleta de dados com nível de luneta.

Para o estudo altimétrico das características do terreno, utilizou-se de mira falante, barras, piquetes e um equipamento de leitura, nível de luneta. Após a noção do ponto médio da seção transversal e longitudinal do terreno, realizou-se a demarcação dos pontos e a fixação dos piquetes.

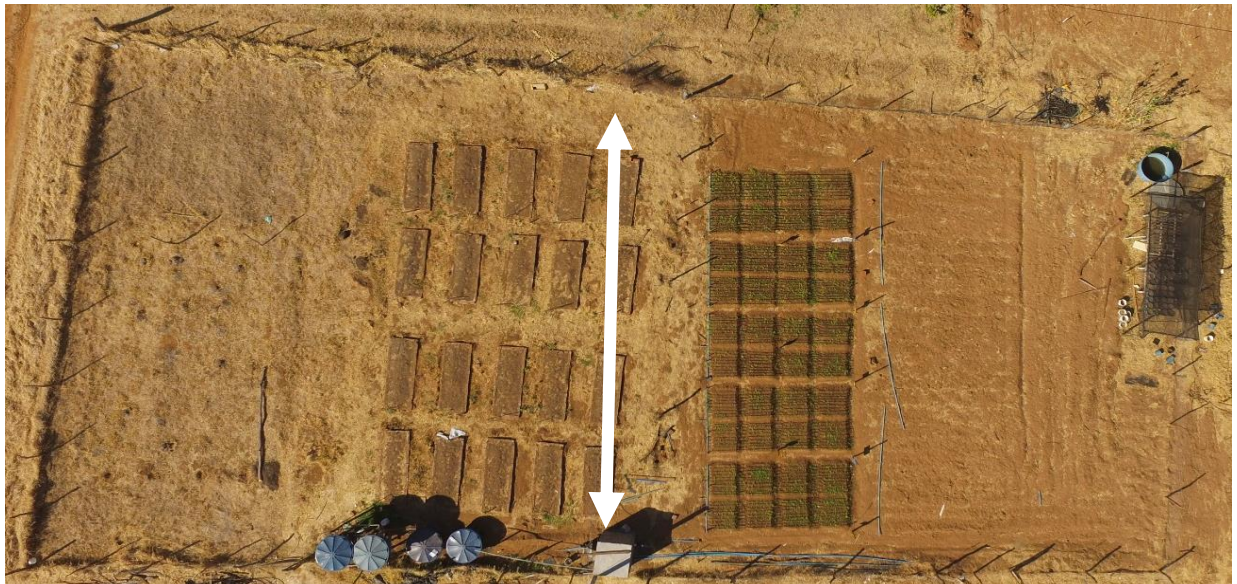
**Figura 22.** Perfil transversal da área (Imagem de drone).

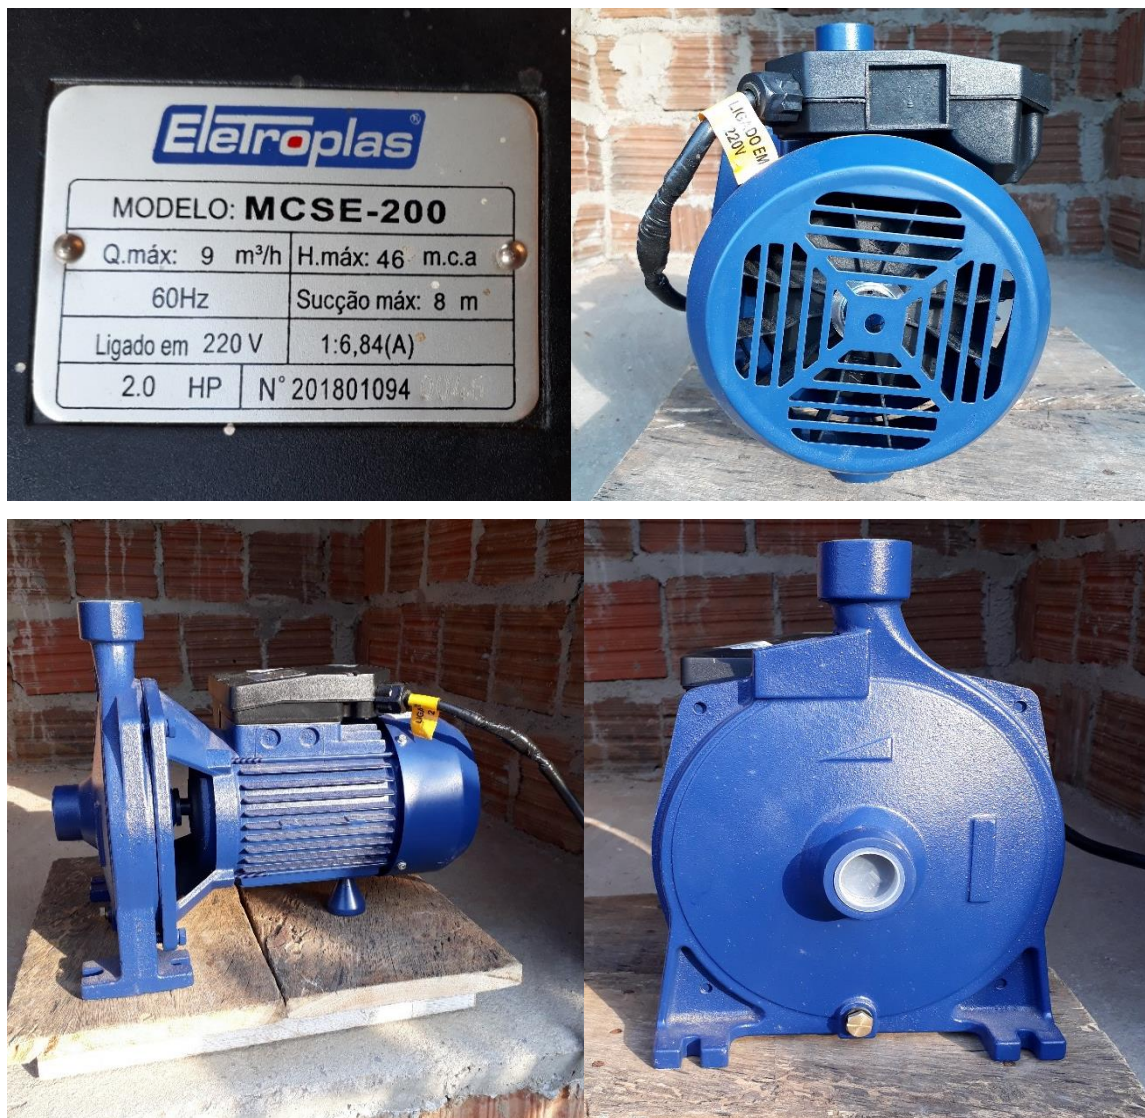
**Figura 25.** Conjunto Motor bomba.

O conjunto motor bomba (Figura 25) utilizado para pressurizar o sistema de irrigação é um modelo MCSE-200 da fabricante EleTropas ® com características específicas de: 9 m<sup>3</sup> h<sup>-1</sup> de vazão máxima (9000 litros por hora), potência nominal de 2.0 HP (equivalente a pouco mais de 2 cv), alimentação de 220v, altura de sucção de 8 metros (máximo) e uma perda de carga total de 46 mca (equivalente a 46 metros de coluna de água por centímetro quadrado).

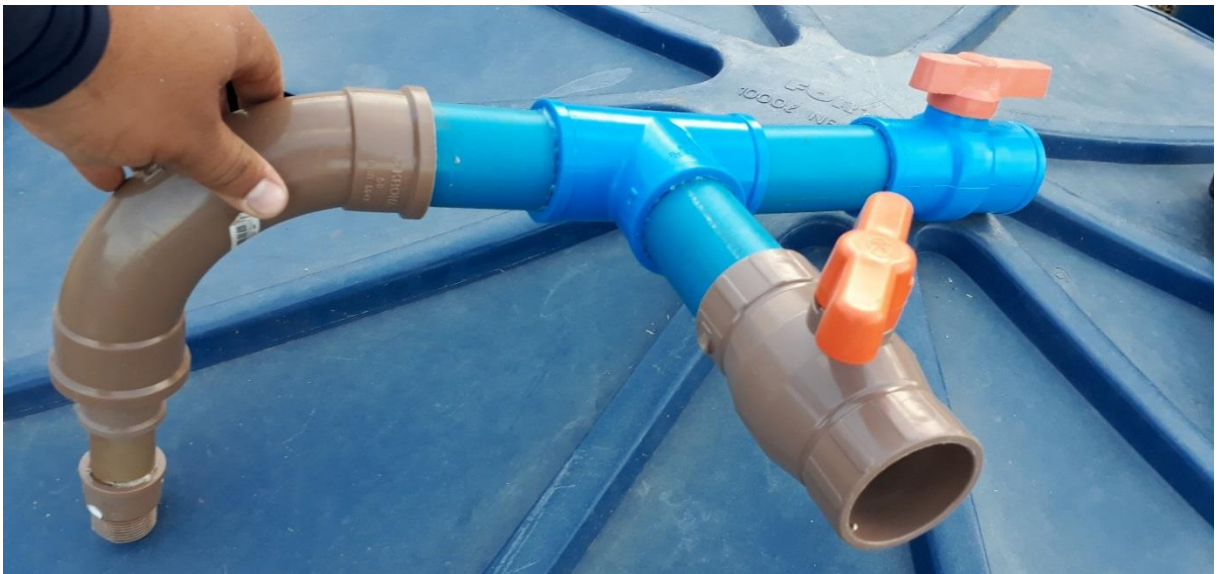
**Figura 26.** Conexões para sistema de recalque.

Dada a potência de trabalho e a vazão a ser recalçada para o sistema durante os experimentos, verificou-se que o conjunto teria alto potencial de trabalho, de modo que estaria teoricamente superestimado, restando muita potência no sistema. Com isso foi necessário a instalação de uma saída com retorno de água para as caixas (Figura 26 e 27), pois mediante a alta potência, em caso de acionamento direto ao sistema de irrigação, esse estaria sofrendo altos riscos de estouro da tubulação devido à alta pressão de trabalho.

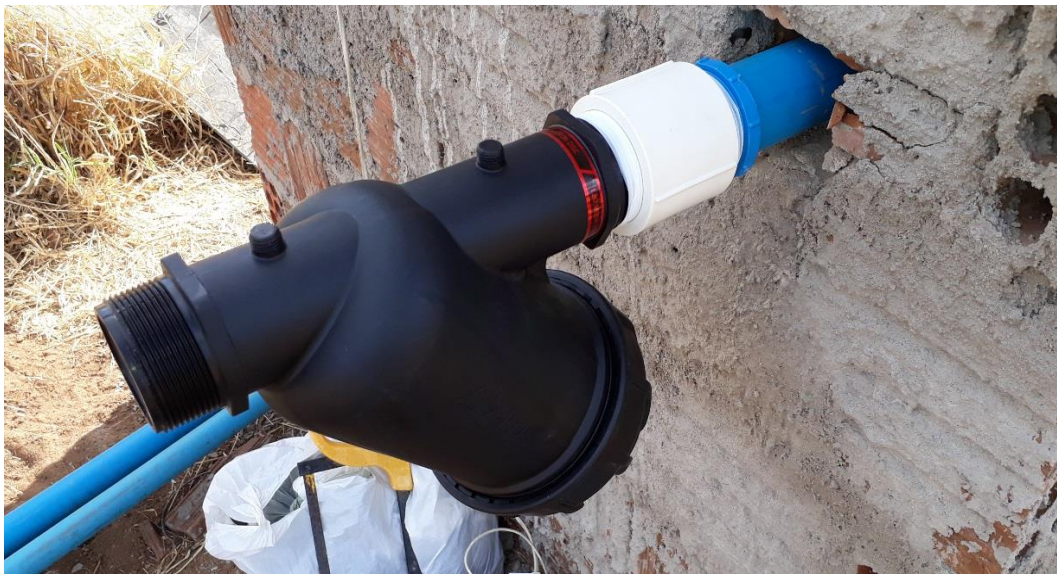
**Figura 28.** Instalação de filtro de proteção.

Além das conexões básicas necessárias para o controle da vazão do sistema de irrigação ainda foi necessário a instalação de um filtro de sedimentos (Figura 28) de 2 polegadas, suficientemente capaz de reter todas impurezas presentes nos reservatórios impedindo que estes sedimentos cheguem aos ramais de irrigação e por consequência obstruam a saída de água nos pequenos emissores (gotejadores). Para o manejo adequado do filtro adotou-se uma limpeza a cada 3 dias de irrigação afim de não aumentar a perda de carga e forçar o desgaste dos componentes internos tanto do filtro quanto das linhas laterais e ramais de irrigação (Figura 29) .

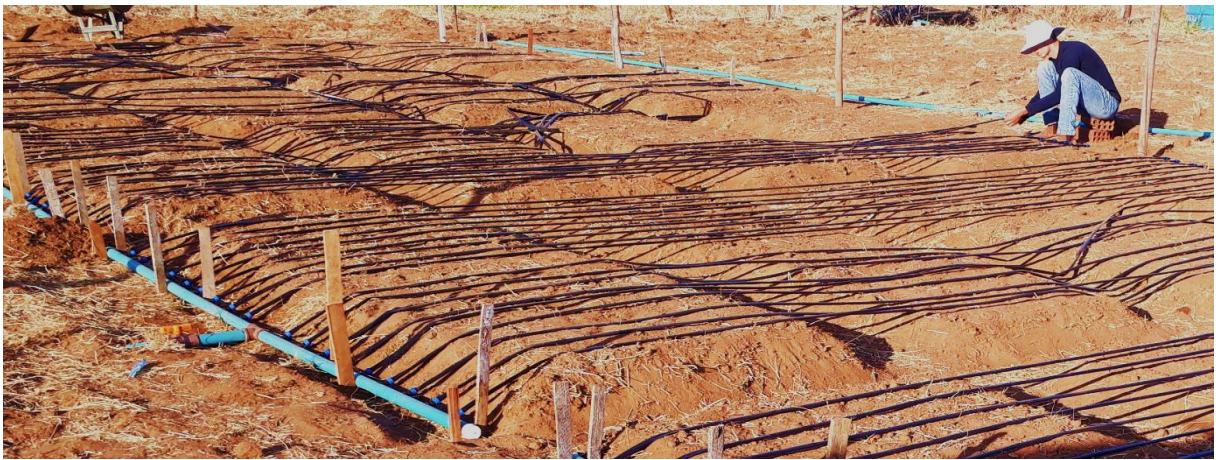
**Figura 30.** Instalação de fitas de gotejo.

A instalação ocorreu em diferentes etapas, primeiramente após a perfuração das tubulações se deu a conexão das peças iniciais (chulas e adaptadores “iniciais”), em seguida houve o encaixe dos registros, curvas e cap's (terminais de tubulação). Após essas conexões, as tubulações foram levadas para o campo, fixadas e niveladas, para só então iniciar a instalação das fitas de gotejo (Figura 30) e em sua extremidade a instalação dos “finais de linha” (terminal de fita de gotejo).

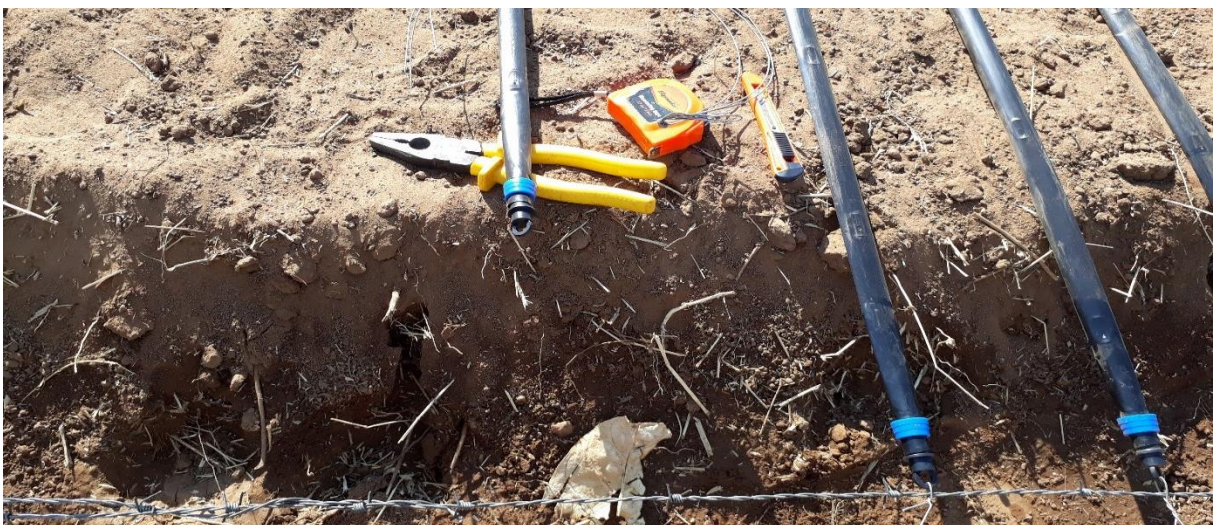
**Figura 31.** Fixação das fitas de gotejo.

Após a instalação das fitas realizou-se uma manutenção previa, voltada para a fixação e distanciamento dessas. A fixação é muito importante para a uniformidade e distribuição do sistema de irrigação (Figura 31).

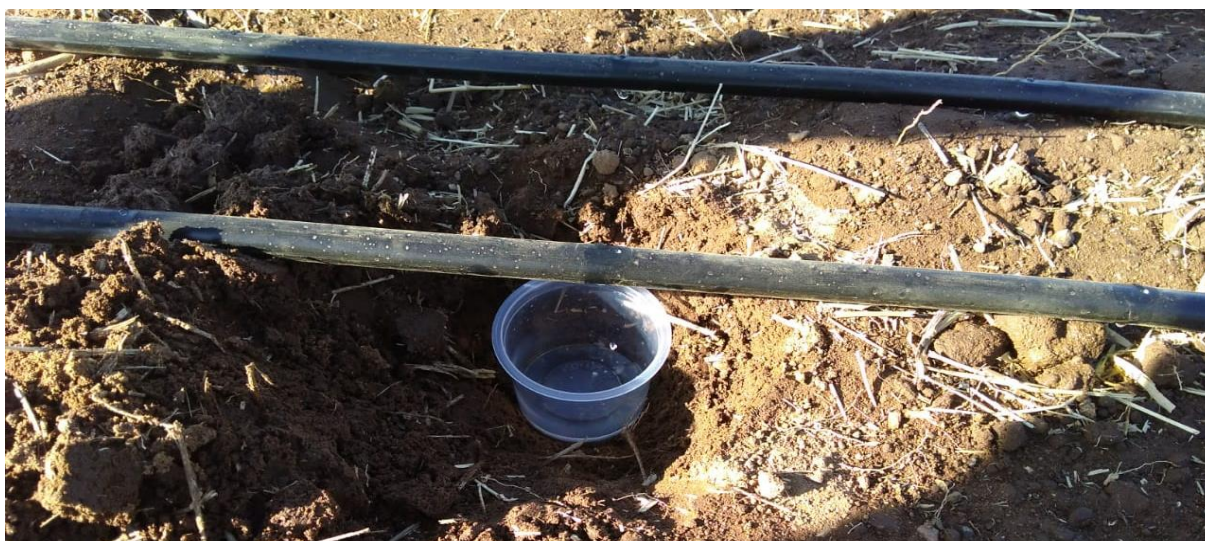
**Figura 32.** Coleta para avaliação de uniformidade e distribuição da vazão recalcada pelo sistema.

A avaliação do sistema de irrigação (Tabela 1) se baseou na metodologia proposta por MERRIAN & KELLER (1978), através dos valores do Coeficiente de Uniformidade de Christiansen (CUC), Coeficiente de Uniformidade Estatístico (CUE), Coeficiente de Distribuição (CUD) e Eficiência de Aplicação, onde o CUD maior que 90% classifica-se como excelente; entre 80% e 90%, bom; 70% e 80%, regular; e menor que 70% é ruim (Tabela 2). A partir dos resultados da coleta (Figura 32) e da análise do sistema de irrigação foi possível classificar o sistema como excelente.

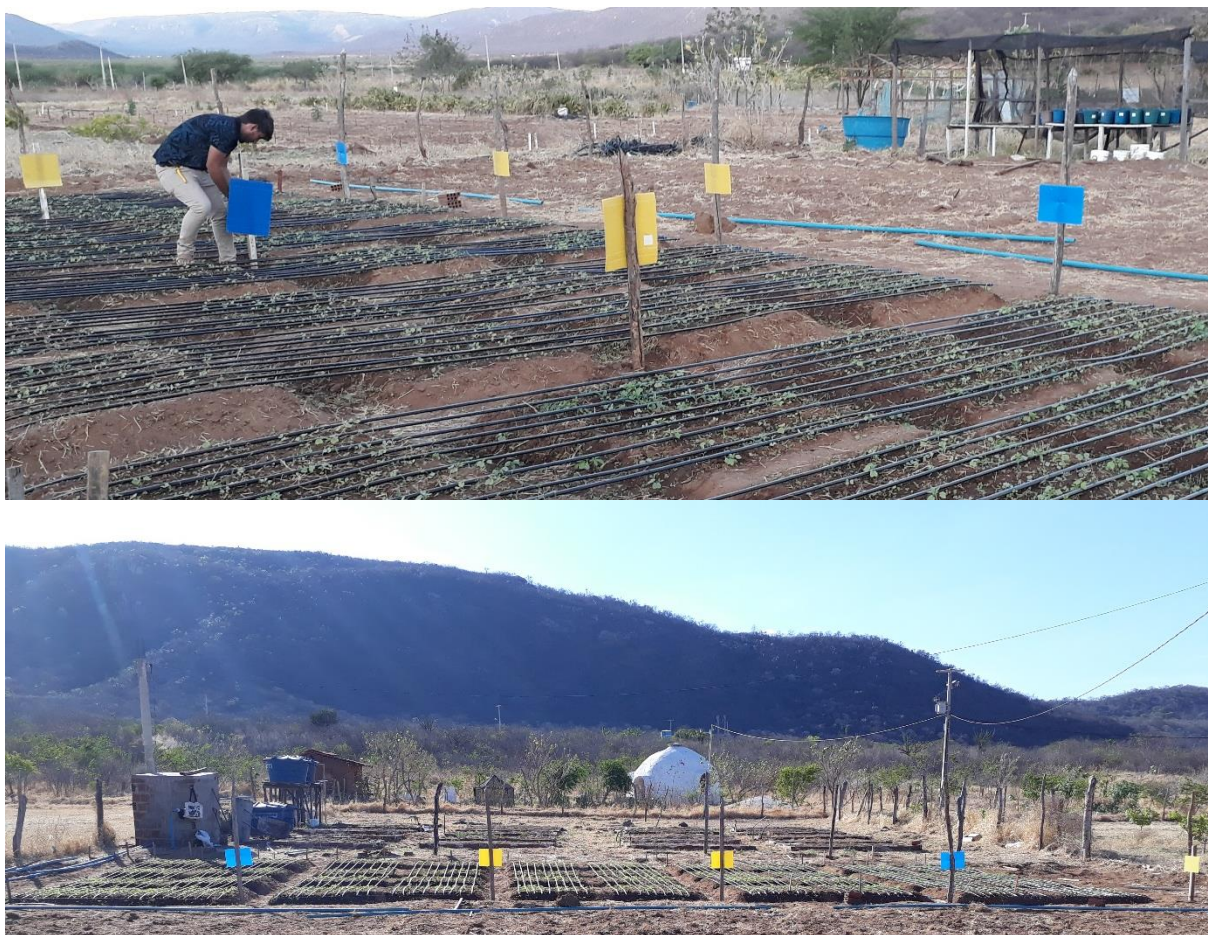
**Figura 33.** Instalação de armadilhas luminosas.

Para o monitoramento adequado de pragas, armadilhas são utilizadas, sejam elas atrativas por feromônio, luminosidade e outras, e para o acompanhamento nesse estágio, utilizou-se a estratégia de armadilhas luminosas para a captura de insetos (Figura 33). As armadilhas luminosas consistem basicamente na atração dos insetos através da luz das placas de captura, e sobrepostas a estas placas são colocados óleo vegetal ou mesmo graxa em finas camadas para que com o contato do inseto, este possa ficar preso (Figura 34).

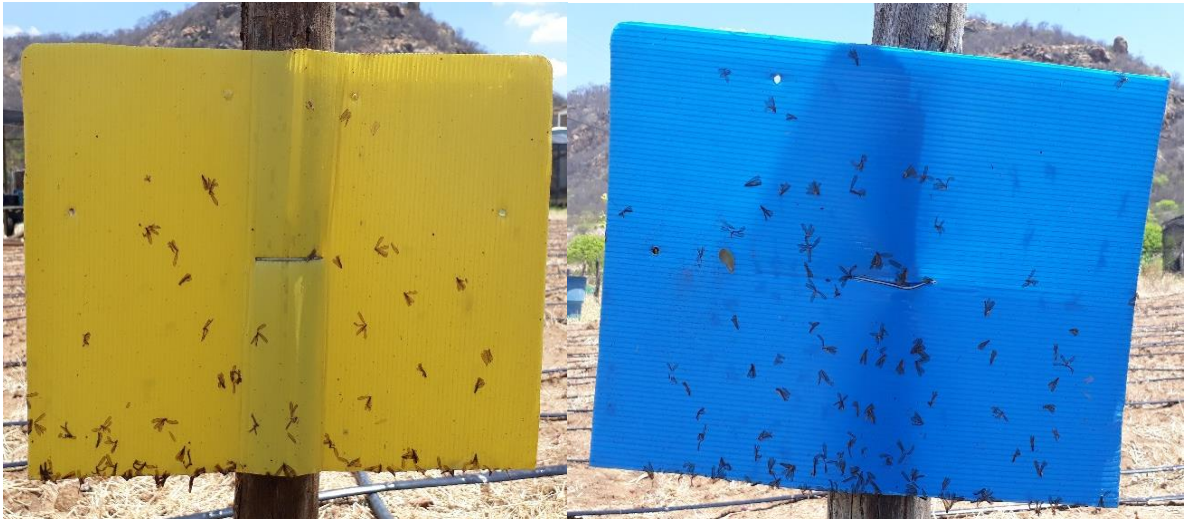
**Figura 34.** Captura de insetos durante o cultivo na área de canteiros convencionais.

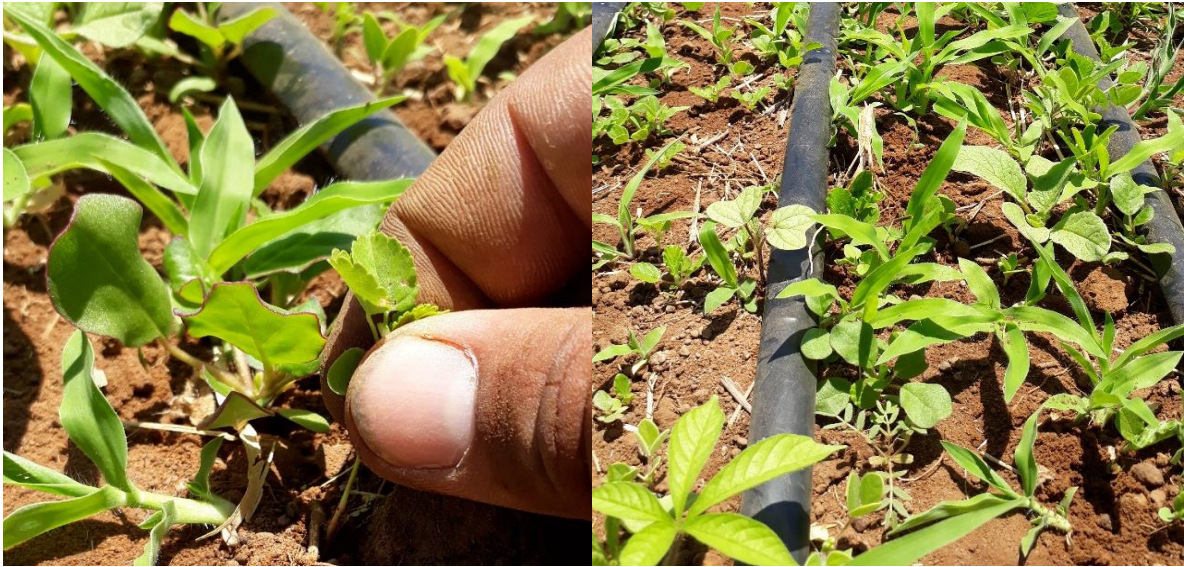
**Figura 36.** Controle manual de plantas invasoras.

Além da utilização de armadilhas luminosas no controle de pragas no campo, adotou-se o controle de plantas daninhas, também de grande importância para o manejo agrícola. Na ocasião, teve-se o acompanhamento de uma aula prática no campo experimental (Figura 35) durante o estágio, tratando sobre a importância do controle de plantas daninhas, e mediante as recomendações foi possível realizar a seleção e arranquio natural das espécies (Figura 36).

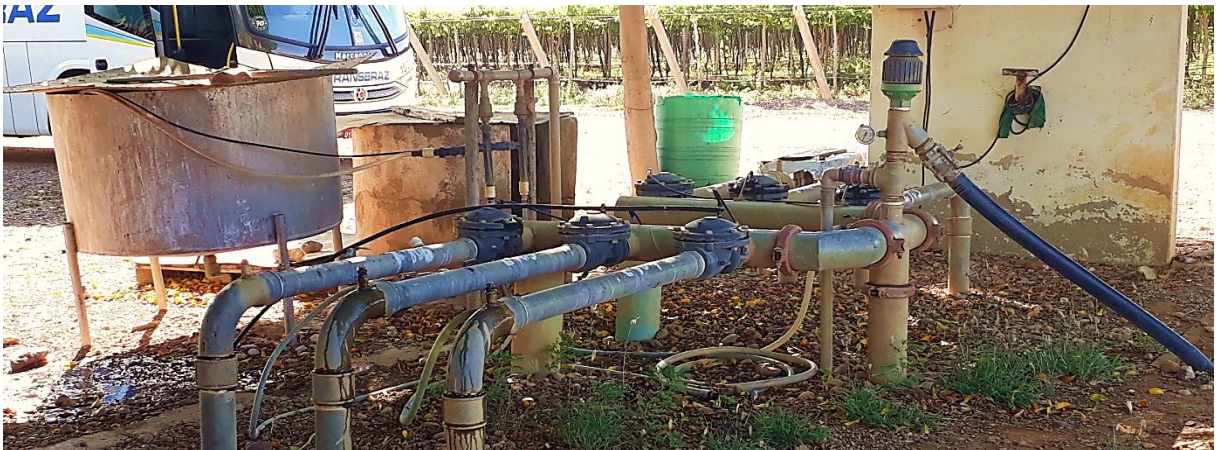
- **Figura 39.** Visita técnica na Vitivinícola Santa Maria - Rio Sol

Das aulas práticas, a visita a Vitivinícola Sta Maria – Rio Sol além de proporcionar o conhecimento geral sobre a produção e a qualidade das vides, chamou atenção sobre o sistema de irrigação que, embora tamanha área de produção, o sistema encontrava-se com vazamento e necessitava da reposição de algumas peças fundamentais para o sistema de irrigação.
