# ANÁLISE BIBLIOMÉTRICA DA PRODUÇÃO CIENTÍFICA BRASILEIRA SOBRE PATOLOGIAS OBSERVADAS EM ESTAÇÕES DE TRATAMENTO DE ÁGUA

## BIBLIOMETRIC ANALYSIS OF BRAZILIAN SCIENTIFIC PRODUCTION ON PATHOLOGIES OBSERVED IN WATER TREATMENT STATIONS

### RESUMO

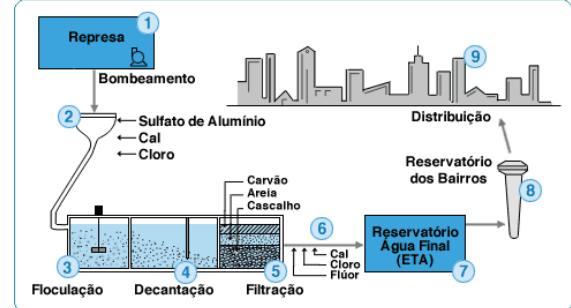
Figura 1 - Etapas do sistema convencional de tratamento de água

O sistema de ciclo completo é o que prevalece no país e é considerado como o sistema convencional para o tratamento e potabilização da água destinada a abastecimento público (BERNARDO; SABOGAL PAZ, 2008). Este sistema estabelece a aplicação de processos físico-químicos à água bruta retirada dos mananciais, promovendo sua clarificação com etapas de: coagulação, floculação, decantação e filtração. Em sequência, visando garantir a potabilidade, é adicionada ainda a etapa de desinfecção como responsável por eliminar os microrganismos patogênicos que restaram, como demonstra a Figura 1.

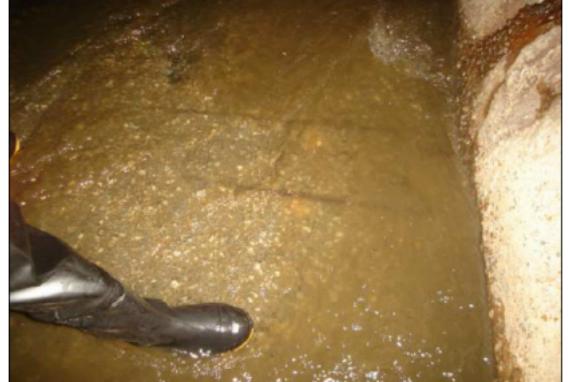
Figura 2: Desgaste superficial por erosão.

Assim, dentre as causas de deterioração mais citadas, na ETA, uma das principais suscetibilidades dessas estruturas é o desgaste da superfície pelo processo de erosão (FONTANA e MOREIRA, 2020). Tais danos ocorrem principalmente nos tanques de mistura rápida, decantação e filtros, onde a movimentação do fluido é constante. O mecanismo desse processo se dá com a desintegração progressiva do material, pela erosão. Liu et al. (2006), afirma que a redução de massa causada através da erosão abrasiva em concretos hidráulicos, apesar de não ser linear ao longo do tempo, é um percurso estruturado por três estágios. A princípio ocorre a lenta

e degradante descamação da superfície do concreto, devido a pressão da água, como ilustra a Figura 2.

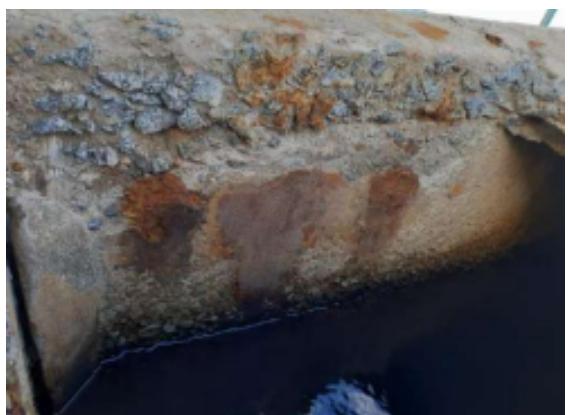
Figura 3: Estágio avançado de desgaste do concreto no tanque de armazenamento.

Em seguida, a Figura 3 apresenta o segundo estágio, quando os impactos das partículas sólidas transportadas juntamente com a água provocam a desintegração da argamassa e, subsequentemente, a exposição dos agregados graúdos. Nessa fase é possível notar de forma evidente a degradação do concreto nos tanques, de forma não mais superficial, acrescendo a gravidade (SOUZA, 2020).

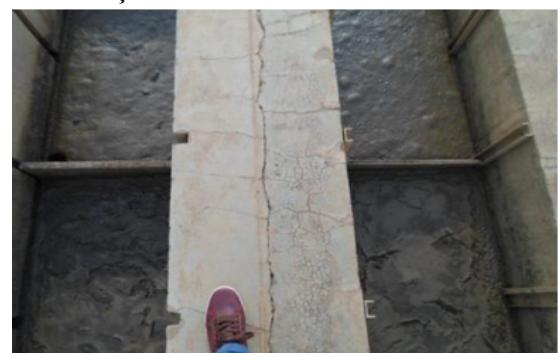
Figura 4: Fissuras no tanque de desinfecção

A figura 4 mostra uma fissura no tanque de desinfecção, observada no trabalho de Avelar e Saturnino (2020). A presença desse sintoma, permite a fácil penetração de agentes agressivos ao substrato do concreto, tornando a estrutura ainda mais vulnerável à condição exposta.

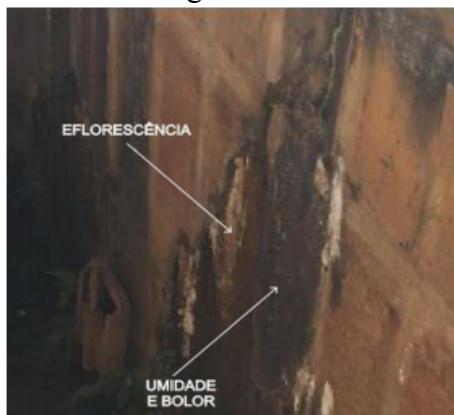
Figura 6: Carbonatação do hidróxido de cálcio localizado na superfície do tanque de tratamento de água.

De acordo com SANTANA (2017), a pressão hidrostática própria para a migração das soluções, leva o produto desta reação para a superfície formando as crostas brancas características, como pode ser observada na Figura 6. Esse mecanismo promove o aumento da porosidade, e diminui a resistência, contribuindo para o quadro de vulnerabilidade do concreto armado, inclusive à ação da carbonatação.

Apesar de, visualmente, parecer uma questão simples, os danos apresentados são funcionais. Este fenômeno acarreta uma perda parcial do desempenho da estrutura, ocasionado pela redução de sólidos no concreto, redução do pH do meio e dando início ao estágio de carbonatação da peça. A manifestação patológica descrita, propicia, portanto, um quadro de corrosão

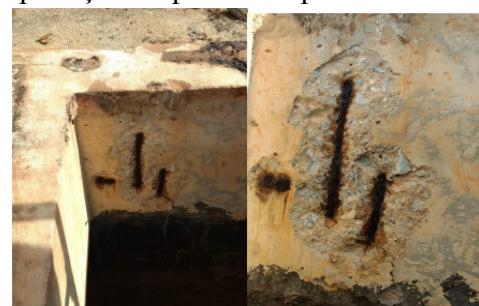
Figura 7: Corrosão da armadura em tanque de aplicação de produtos químicos.

Como uma das problemáticas mais encontradas e discutidas no que diz respeito às estruturas de concreto armado, entende-se que diversos fatores atuam como agentes colaboradores para o surgimento do processo de corrosão das armaduras, como demonstra LOPES (2018) na Figura 7.

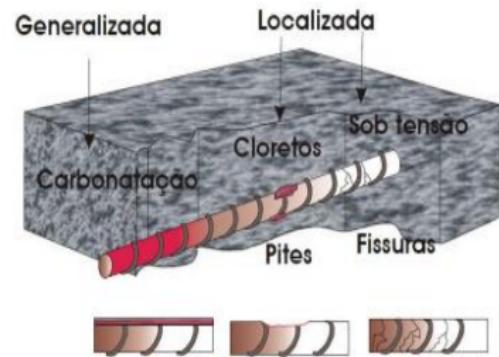
Figura 7: Demonstração de alguns tipos de ataque corrosivo

A corrosão por pites, conforme Ferreira (2017), decorre da despassivação localizada na camada protetora, gerando um tipo de dano pontual, onde há um desgaste localizado e definido em alguns pontos específicos na superfície metálica. De difícil detecção inicial devido ao pequeno tamanho que eles apresentam, o dano só é constatado após um determinado período e apresentam-se em locais com falha na camada de cobrimento, como fissuras e heterogeneidades microestruturais, segundo Soares (2015). O autor ainda pontua que nesse período de tempo, os íons cloreto ativam a superfície do aço formando o ânodo e fazendo da superfície passivada, o cátodo. Dessa forma, gera a dissolução do metal.

O ataque corrosivo evolui e, agravando-se, pode gerar tamanha perda de seção que ocasiona a perfuração e ruptura da barra. Enquanto que a corrosão sob tensão, apesar de também ter como característica o processo deletério localizado, é derivada de uma excessiva tensão de tração na armadura, resultando na propagação de fissuras na barra de aço (COSTA E SILVA, 2020).
