# **CARACTERIZAÇÃO FÍSICO-QUÍMICA E AVALIAÇÃO DA QUALIDADE DAS ÁGUAS SUBTERRÂNEAS EM POÇOS DA COMUNIDADE DE ITAPUAMA, CABO DE SANTO AGOSTINHO/PE**

## **PHYSICAL-CHEMICAL CHARACTERIZATION AND QUALITY ASSESSMENT OF UNDERGROUND WATERS IN WELLS IN THE COMMUNITY OF ITAPUAMA, CABO DE SANTO AGOSTINHO/PE**

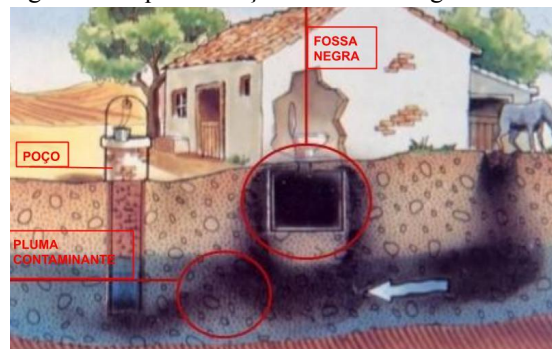
Figura 2- Esquematização das fossas negras.

Uma condição ainda de maior risco é a utilização da fossa negra. Este tipo de modelo não possui revestimento nas paredes, o que o torna grande potencializador de contaminação, pois todos resíduos são destinados ao solo e, muitas vezes diretamente ao aquífero, sem nenhum tipo de tratamento (Figura 2).

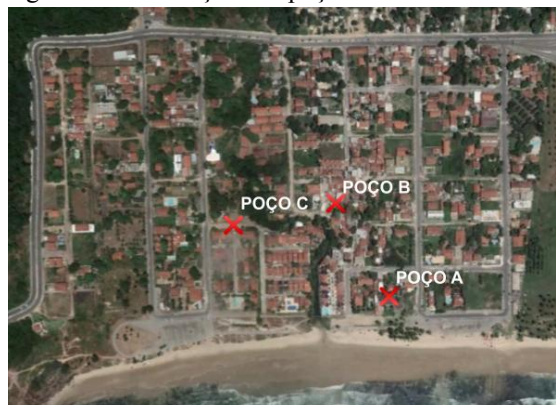
Figura 5- Localização dos poços.

Os poços foram selecionados mediante particularidades da região, sendo considerada sua profundidade, revestimento, classificação, distância para o mar, ação antrópica e se estavam em pleno uso. Eles foram denominados como Poço A, Poço B e Poço C, conforme mostra a Figura 5.

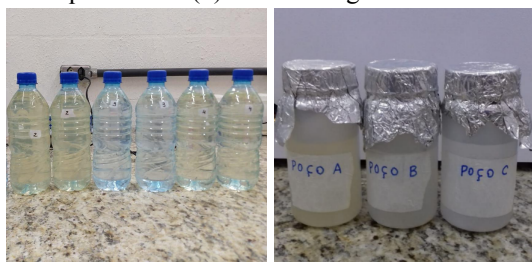
Figura 6- Amostras de águas para os ensaios (a) físico-químicos e (b) microbiológico.

As amostras físico-químicas foram coletadas em recipientes com capacidade de 500mL, devidamente limpos e identificados (Figura 6a). Já para as amostras microbiológicas foram utilizados frascos esterilizados de 250 mL (Figura 6b). Todos os procedimentos de coleta e análise, em ambos os casos, foram baseados na metodologia do Standard Methods for Examination of Water and Wastewater (2012).

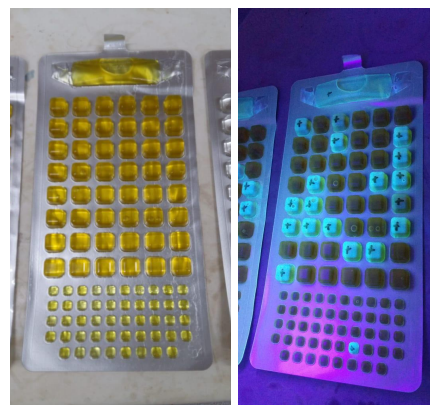
Figura 9- Análise microbiológica (a) e (b) método *Colilert*.

As análises de coliformes totais e termotolerantes foram feitas no Laboratório de Saneamento Ambiental da Universidade Federal de Pernambuco (LSA-UFPE), em até 4 horas após o horário da coleta, utilizando a técnica do número mais provável (NMP), pelo método *Colilert*, conforme Figura 9.
